Diagnóstico hídrico participativo na bacia do rio Mangabeiras, Barão do Guaicuí (MG)

Participatory Water Diagnosis in the Mangabeiras River Basin, Barão do Guaicuí (MG)

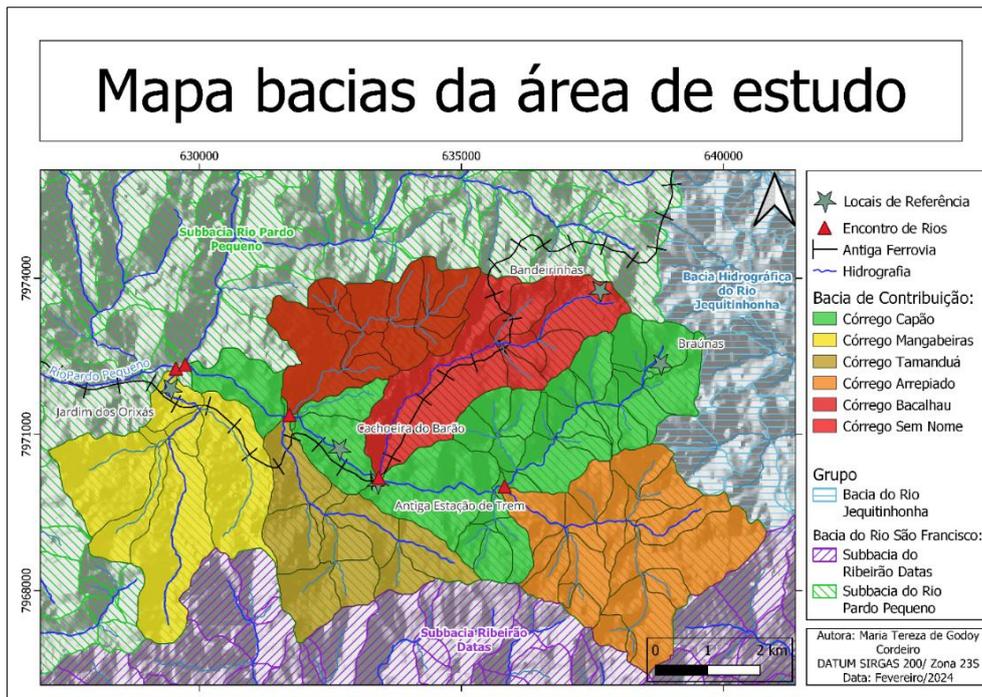
Figura 1. Delimitação das sub-bacias hidrográficas da área de estudo.

A delimitação das sub-bacias (Figura 1) seguiu a hidronímia encontrada nas bases cartográficas utilizadas pela Agência Nacional das Águas (ANA), atualizadas em 2017 no sistema SNIRH, da Bacia do Rio São Francisco e do Rio Jequitinhonha. As principais drenagens da área de estudo são representadas pelos córregos Capão (conhecido localmente como rio Pardinho), Mangabeiras (conhecido localmente como rio Tamanduá), Tamanduá (conhecido localmente como córrego Bixiga), Arrepiado (conhecido localmente como rio Matão) e Bacalhau (conhecido localmente como rio Bandeirinhas).

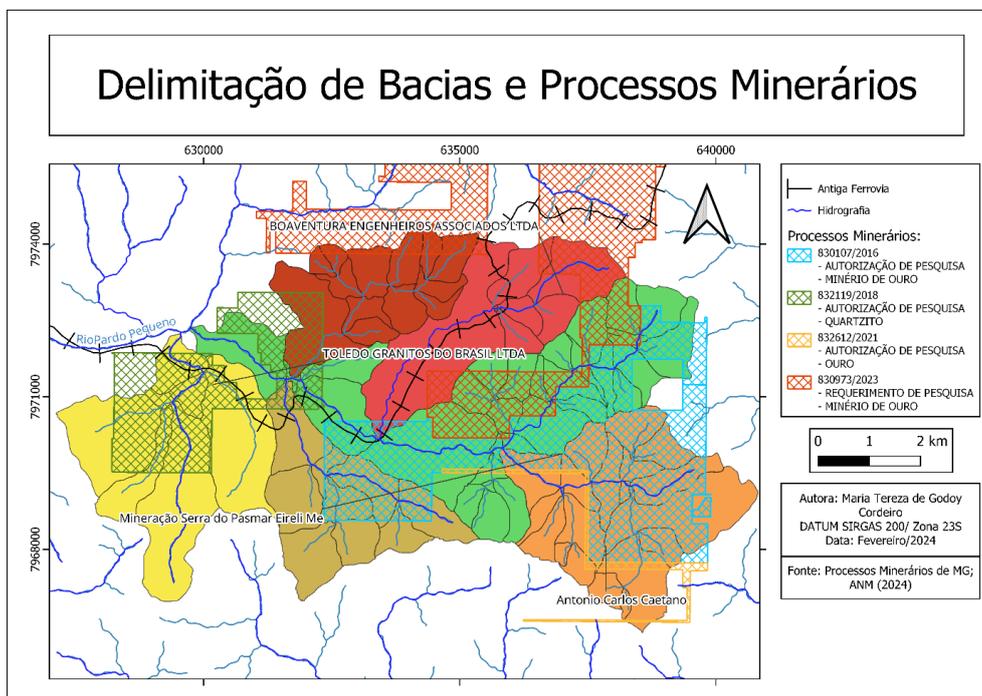
Figura 2. Sub-bacias hidrográficas e áreas de requerimento pela mineração na área de estudo.

bacia e do requerimento da mineradora (Figura 2), nota-se a influência que a extração de quartzitos pode acarretar a manutenção do rio Mangabeiras.

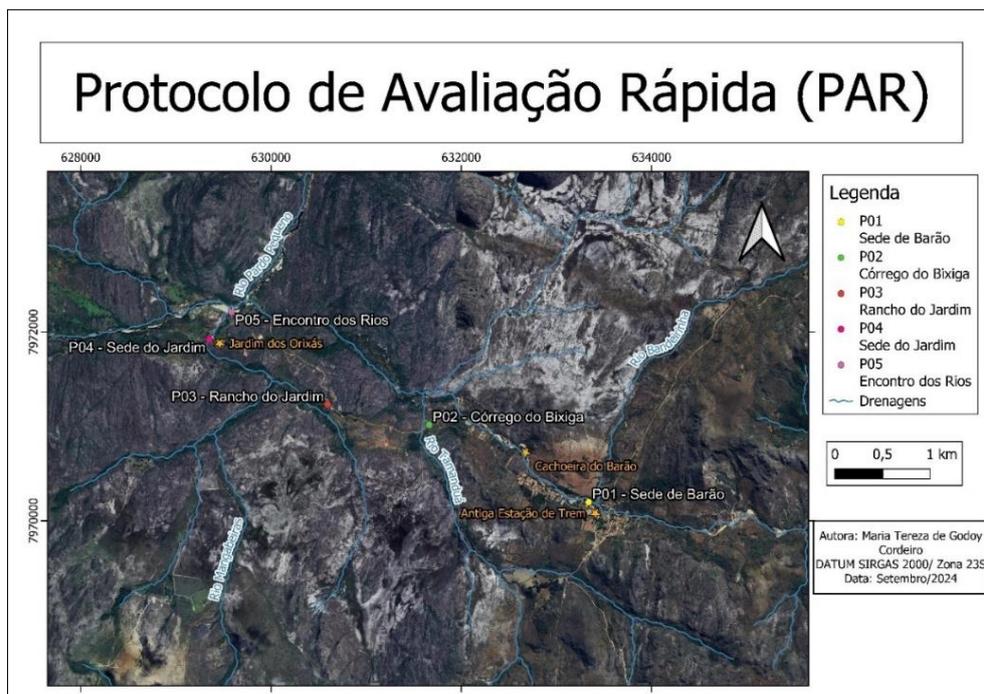
Figura 4. Mapa dos locais de aplicação do PAR.

delimitação das sub-bacias de interesse. Os cursos d'água escolhidos foram: P01 – Córrego Capão; P02 – Córrego Bixiga; P03 – Olho d'água e rio Mangabeiras; P04 – rio Mangabeiras; e P05 – Encontro dos córregos Capão e rio Mangabeiras com rio Pardo Pequeno. A distribuição geográfica dos pontos amostrados está na Figura 4.

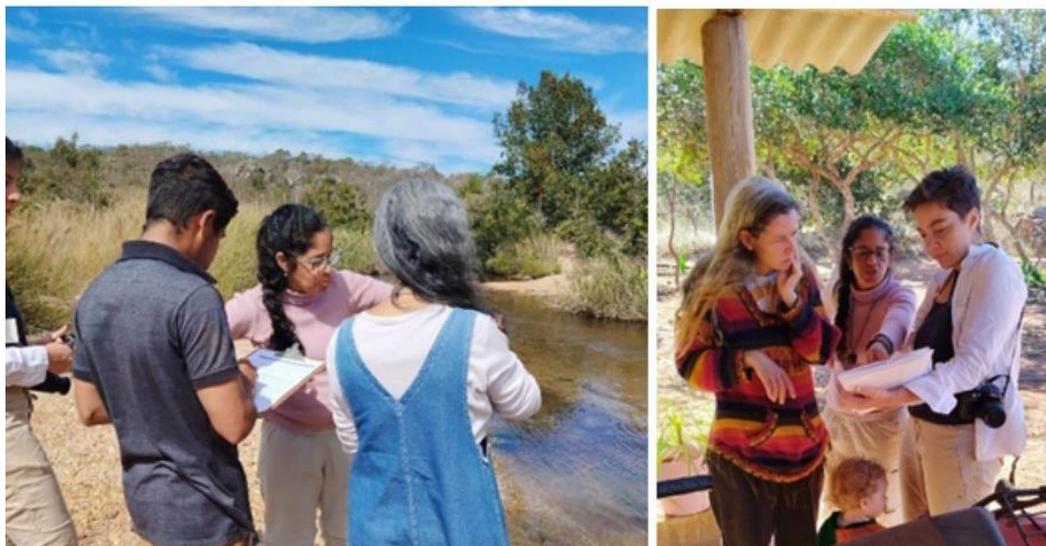
Figura 5. Aplicação do PAR junto à comunidade de Barão do Guaicuí.

Posterior à instrução e aplicação (Figura 5), foram obtidos resultados de vinte parâmetros, como mostrado na Tabela 1. Os resultados contam com uma pontuação que atribui valor a percepção da qualidade dos corpos d'água analisados, sendo definidos como 10 para "ótimo", 5 para "bom" e 0 para "péssimo". Por fim, foi calculada a média dos valores obtidos para cada um dos parâmetros e realizada a categorização das condições ambientais para cada trecho analisado. A classificação determina as seguintes situações: Normal (pontuação entre 170 e 200); Levemente alterado (pontuação entre 100 e 169); e Severamente alterado (pontuação abaixo de 99).

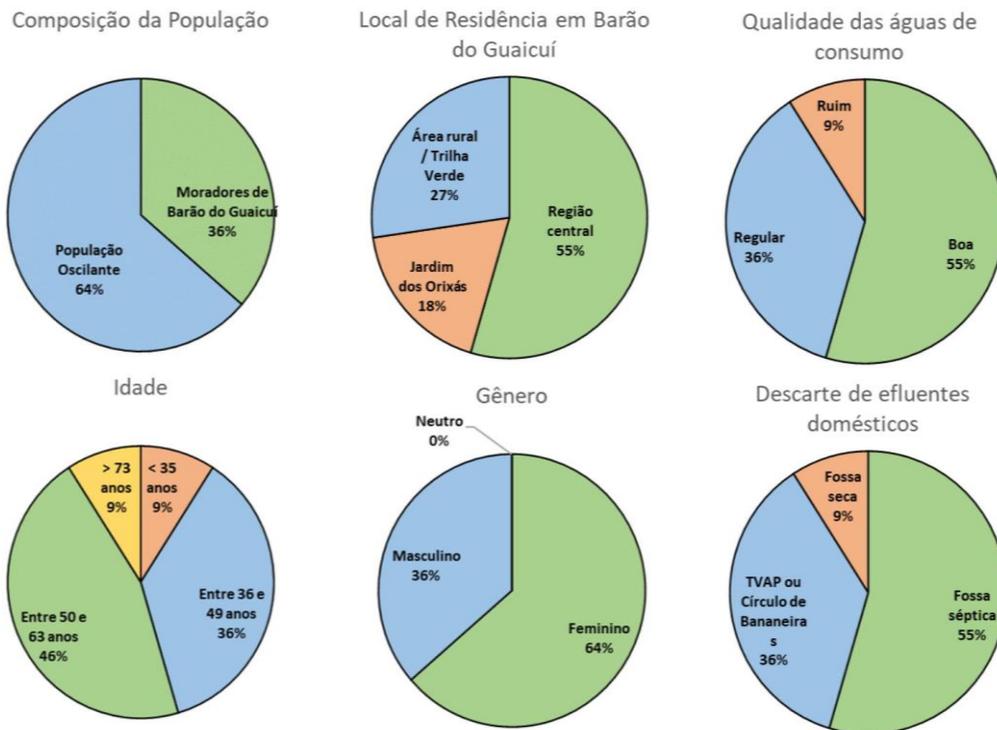
Figura 6. Gráficos com resultados do Diagnóstico Socioambiental Participativo.

é o filtro simples, colocado nas residências para remoção de particulados superficiais. A maioria das pessoas indica uma boa qualidade das águas que consomem, sendo 54,5%, 36,4% indicam água de qualidade regular e 9,1% indica qualidade ruim (Figura 6).

Quanto ao descarte de efluentes domésticos, 54,6% utilizam fossa séptica, 36,4% utilizam TEvap ou Círculo de Bananeiras, e 9,1% utiliza fossa seca (Figura 6). Quanto as doenças relacionadas a consumo de água, como sintomas de diarreias e náusea, somente uma pessoa apontou a recorrência dos sintomas por pelo menos uma vez ao mês, as demais indicaram não apresentar sintomas.

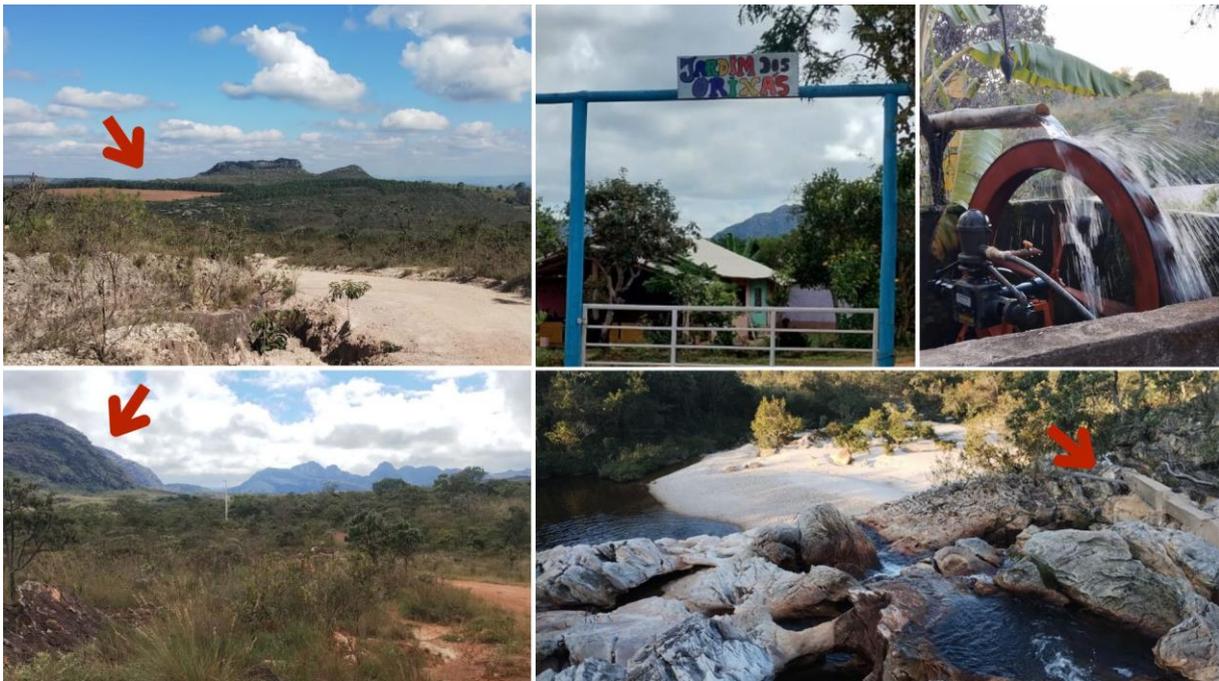
Figura 7. Visão de morros do distrito, com destaque para topos planos e plano convexos, considerados áreas de recarga dos aquíferos locais; e visão da propriedade do jardim dos orixás e roda d'água construída para abastecimento do local.

Em outro momento, durante a construção da roda d'água (Figura 7) que abastece as caixas d'água na sede da propriedade, Morador 01 fala de encontro com Yabá através de Pai João, Entidade Espiritual que se comunica com o mesmo, conta que encontra a fada chorando, triste pela chegada de novos moradores no local e pelo medo da destruição de sua própria casa. Morador 01 relata que parou a construção por um momento,

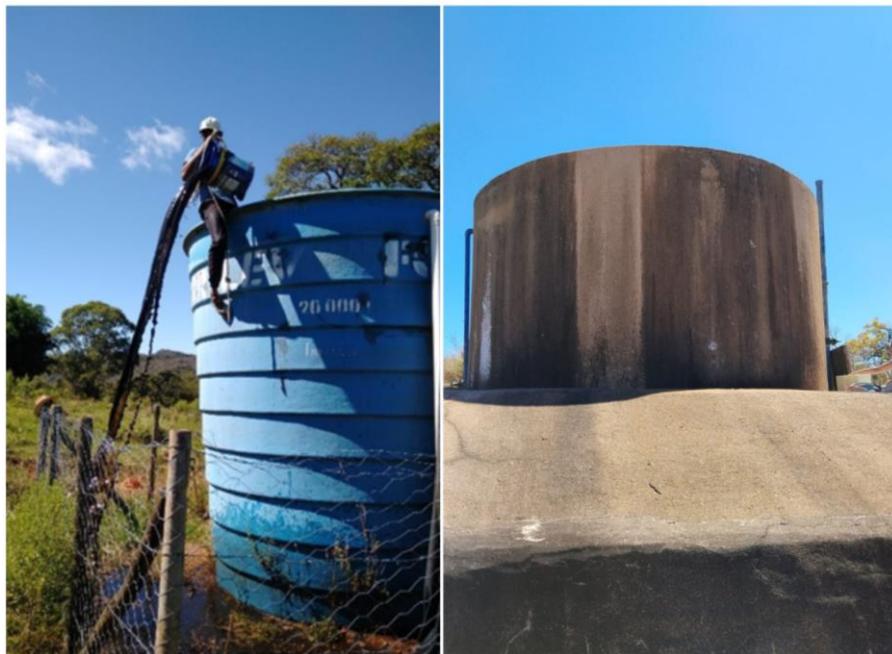
Figura 8. Limpeza caixa d'água do Córrego Bandeirinha; e Caixa d'água do Córrego Matão.

Posteriormente, moradora 03 conta de momento de limpeza da caixa d'água menor, referente ao córrego Bandeirinhas, no evento foram encontrados sapos, peixe, bichos dentro da estrutura. Comenta, ainda, sobre insatisfação com a prefeitura de Gouveia, falando “Então a gente já pediu para prefeitura, depois você sabe que, não tem moral, porque tem um descaso”. E falando que “ainda tem risco, porque a região da caixa d'água é aberta, então aparece animal e contamina a água”. Pelas imagens e pelo relato dos moradores, nota-se o acúmulo de sedimentos de fundo, que, pela granulometria muito fina e coloração avermelhada a marrom escura, de matéria orgânica ou minérios, água de coloração turva, e também organismos aquáticos.

A outra caixa d'água que abastece a sede do distrito, referente ao córrego Matão, foi construída posteriormente com a intervenção da prefeitura de Gouveia, tendo objetivo de suprir a demanda do distrito e apresentar água com mais qualidade. Possui estrutura robusta, feita de concreto, internamente há três camadas, ou mais, intercaladas de areia, cascalho e carvão ativado, e conta com 30 mil litros. Moradora 03 relata que não houve manutenção na mesma após a construção, sendo que, provavelmente, partes dos componentes internos já tenham sido perdidos.

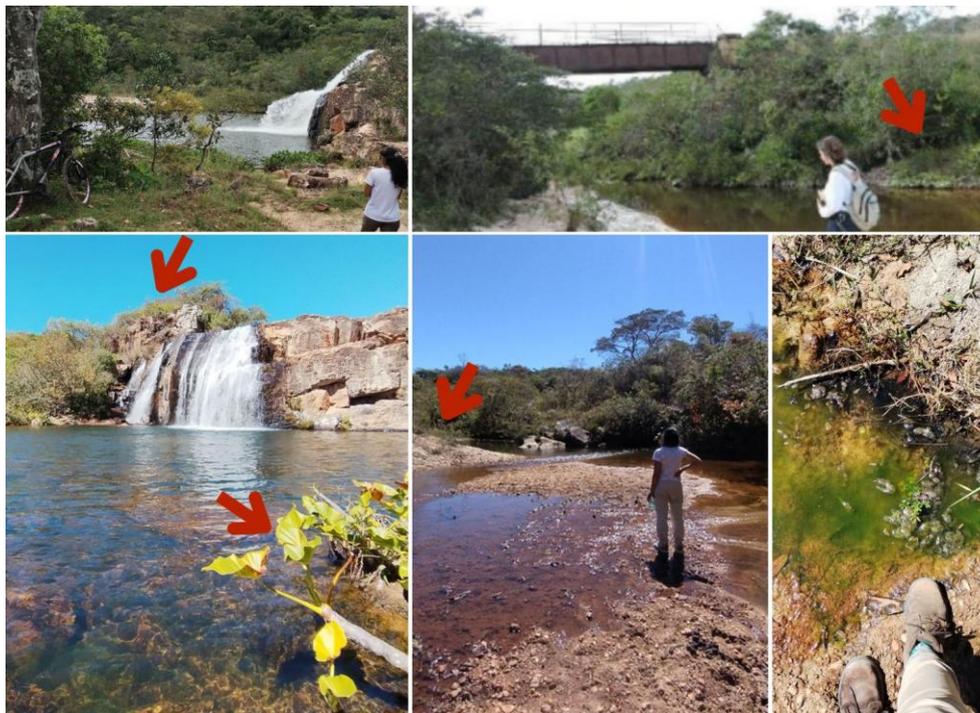
Figura 9. Ponto P01, local de maior degradação, referente ao córrego Capão.

No ponto P01 (Figura 9) os trechos apresentaram maiores taxas de degradação, recebendo maior número de pontuações 0 (“Péssimo”) e 5 (“Bom”). O córrego Capão, desde a montante no encontro do rio Braúnas, passando pela sede do distrito, cachoeira de Barão, encontra-se em situação de leve alteração antrópica, caracterizado pelas evidências de: modificação no fundo do rio, com aumento de areia ou lama, caracterizado; grande quantidade de sólidos em suspensão (Parâmetro 2); erosão nas margens, com desmoronamento de barranco (Parâmetro 1 e 5); presença de lixo doméstico nas margens (Parâmetro 6); presença de canalizações de esgoto doméstico; modificação na mata ciliar nativa (Parâmetro 7); oleosidade visível na água (Parâmetro 12); modificação no fluxo das águas, com presença de substrato exposto (Parâmetro 15); presença de corredeiras que não favorecem criação de habitats como poços; e, por fim, aumento do assoreamento no canal e nas margens do córrego (Parâmetro 20).
